課題から考える!

ベルトコンベヤに
よくあるトラブル
特効ワザ

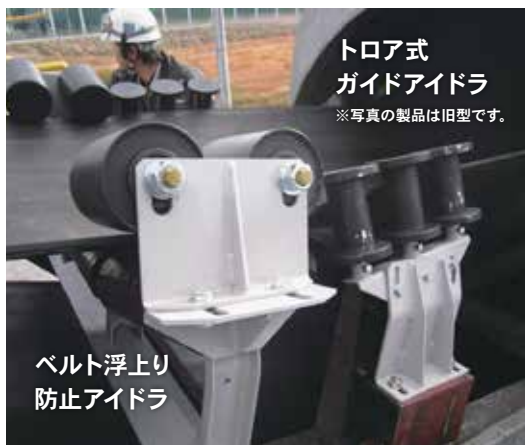
トロア式ガイドアイドラ

和楽器の「鼓」のような独自形状のガイドローラ3本を並べたJRC独自の蛇行対策製品です。

- 1 トロア式ガイドアイドラを設置することで、無負荷（空荷）運転時のベルトの安定走行と同時に、シュート部での搬送物の中央積載を実現します。
- 2 傾斜に沿ったベルトラインを実現するため、キャリア側の浮上り該当箇所にベルト浮上り防止アイドラを設置します。

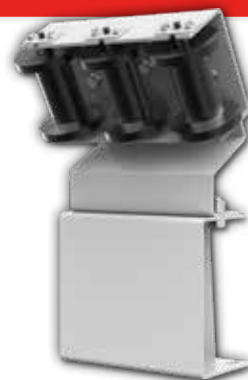
上下2箇所の高孔で蛇行代の調整可能！

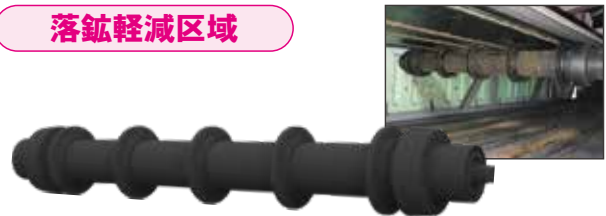
落荷防止リターンローラ

表面に複数の特殊なゴムリングを焼付し、ベルトとの接触面積を少なくして、落鉱を極限まで抑える効果を有したローラです。両端部のテーパ形状には、ベルトを中央に戻す効果もあります。

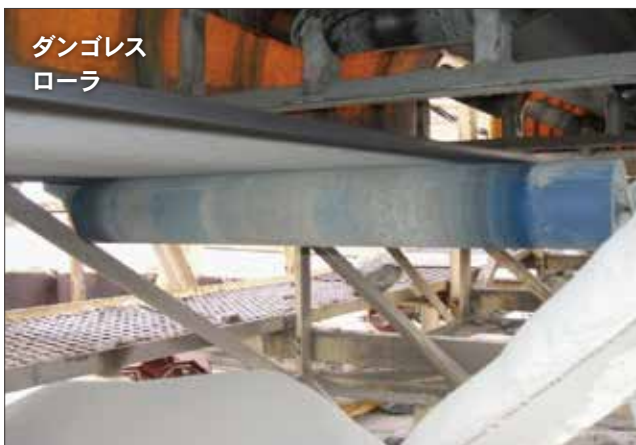
軟質ゴム巻ローラ(プーリ)

硬度 32 度の軟質ゴムは「耐摩耗性」にも優れます。研磨性の高い搬送物もゴムが変形して押し付け力を緩和し、ローラ交換頻度の低減に貢献します。
