ベルトコンベヤの“現場改善” ソリューションパッケージのご提案

引出コンベヤ編

株式会社 JRC

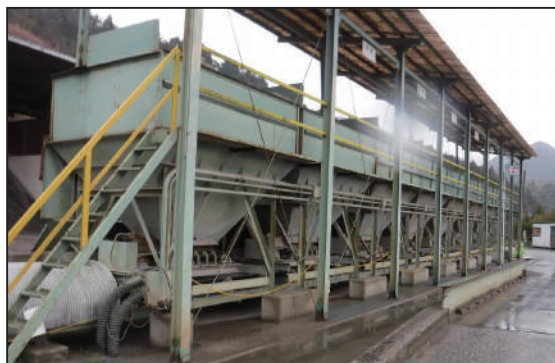
落ち口が複数あることによる片荷の発生

落ち口が複数あるため、搬送物の落ち位置により、片荷（ベルトの左右どちらかに搬送物が載った状態）になりやすく、ベルトの蛇行が発生しやすい。

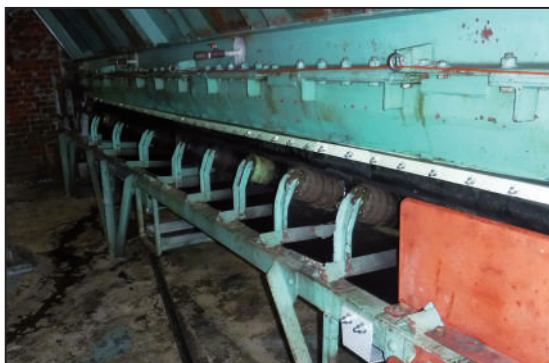
全面スカートで蛇行対策品が使えない

落ち口周辺（水平部）が全面スカートとなっていることが多く、自動調芯キャリヤアイドラなどの一般的な蛇行対策製品の取付が困難。

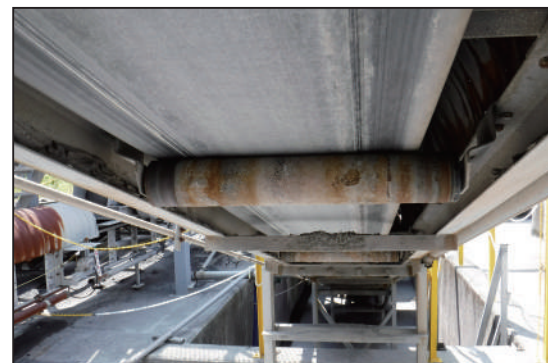
キャリヤ側の蛇行対策の効果が不十分

キャリヤ側の蛇行対策だけでは改善効果が不十分なため、リターン側からも効果的な対策を行う必要がある。

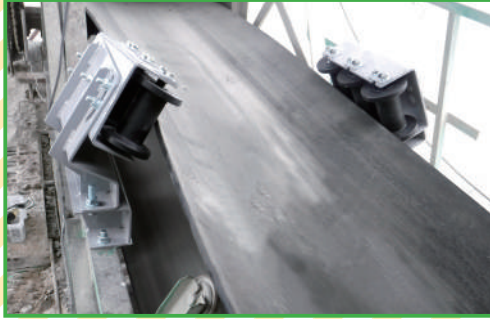
キャリヤ側には**トロア式ガイドアイドラ**を設置する。

和楽器の鼓(つづみ)のような形状のローラ3個を並べたガイドアイドラ。上下のツバがベルトの乗り上げ・落ち込みを防止。ベルト進行方向にガイドを傾けることによって発生する推力で蛇行を改善する。

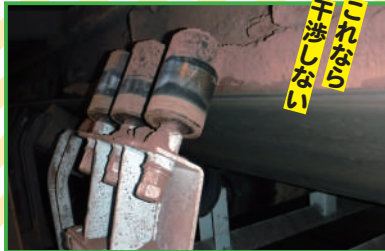
水平部が全面スカートの場合には**片軸式トロア**を設置する。

自動調芯キャリヤアイドラなどの一般的な蛇行対策品の取付が困難な場合にも設置が可能です。

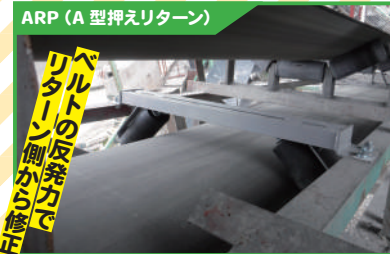
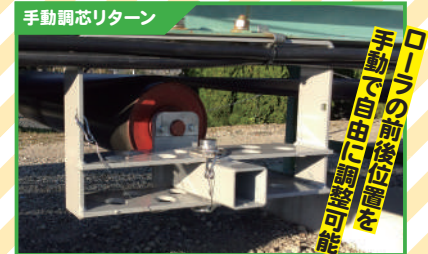
リターン側には**ARP (A型押しリターン)**さらには**手動調芯リターン**を設置する。

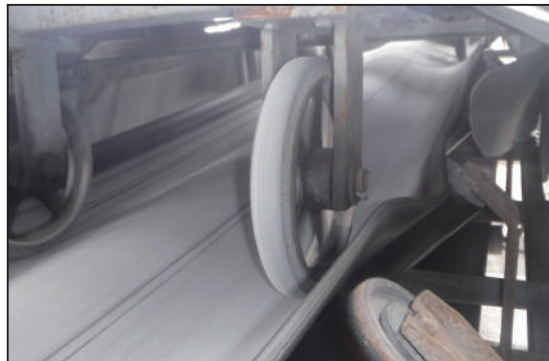
強引な浮上の矯正によってベルトが損傷

一般的な浮上対策品の場合、車輪等で強引にベルトを上から押さえつけるため損傷の原因になる。

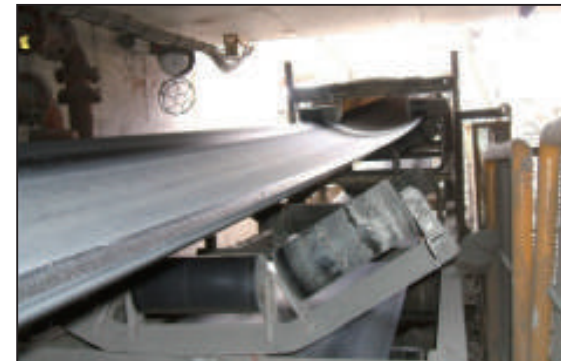
蛇行・荷こぼれなどの別トラブルを誘発

ベルトの浮上により、蛇行・荷こぼれなど他の問題を誘発し、それらの症状も悪化させてしまう。

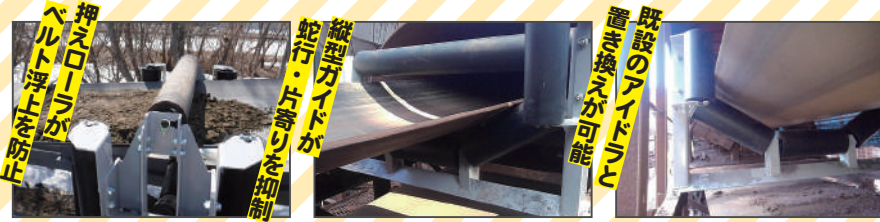
変角部のベルト浮上対策には**門型キャリアアイドラ**を設置する。

門型キャリアアイドラは、押えローラと縦型ガイドにより、コンベヤ変角部における浮上～蛇行の一連の症状を改善することに特化した対策品です。
"トロア式"との組み合わせにより、さらなる蛇行・片寄りの抑制が可能です。

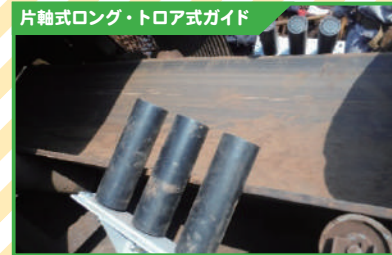
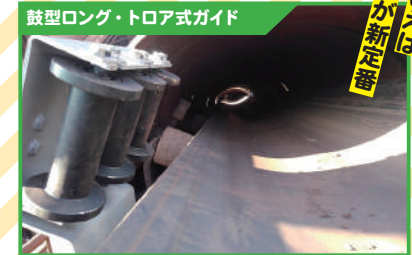
ベルトの蛇行対策として、**標準**もしくは**片軸式ロング**さらには**鼓型ロング**の**トロア式ガイドアイドラ**を状況に応じて使い分け、最適な個所に設置する。

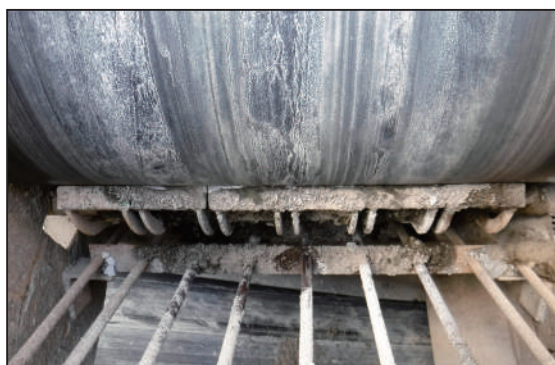
シュート内でケーキを落としきれない

ベルト表面に付着したケーキ（水分を含む粘着性の高い搬送物）をシュート内で掻き落としたいが、1st クリーナの機能・調整不足から残存してしまう。

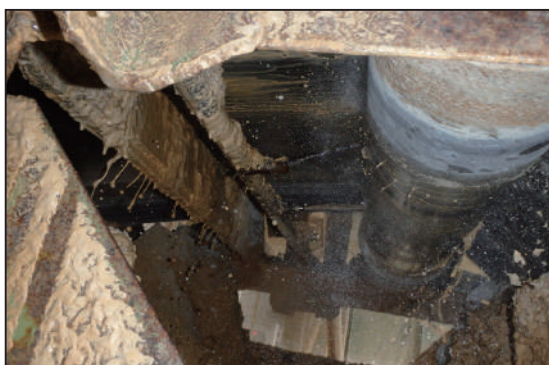
クリーナのメンテナンス・調整が難しい

クリーナのメンテナンス、特に、テンション調整、またはチップなど消耗品の交換に時間と手間がかかるため、調整不足のまま放置となってしまう。

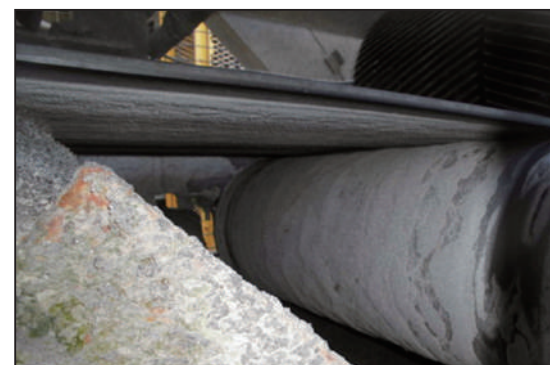
スナブプーリにもケーキが固着する

ベルト表面に付着したケーキがスナブプーリ表面にも転移して固着し、ベルトが弓なりになったり、バタついたりする原因となってしまう。

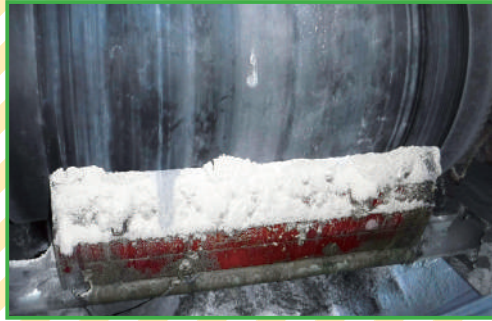
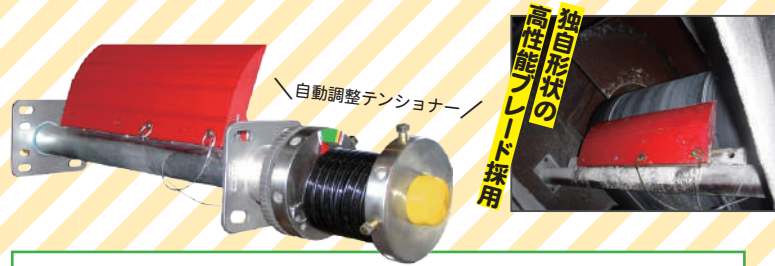
1st クリーナには**アスゴ・スカルパー**を導入し、ベルト表面のケーキ付着の大部分を除去する。

アスゴ・スカルパーは、過酷な使用環境に耐える剛性構造に加え、あらゆる搬送物のベルト表面への付着を強力に掻き取り続けるパワー、簡単なブレード交換が特長の1st ベルトクリーナです。ベルトに優しいテンション自動調整機能が付いています。

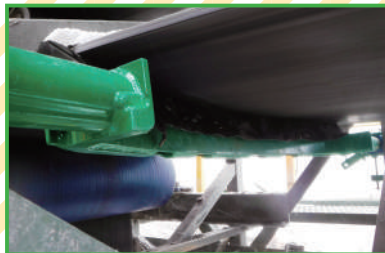
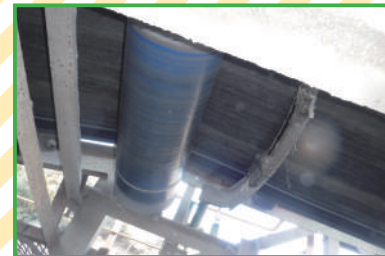
2nd クリーナ (中間クリーナ) を
スナブプーリ前の最適な箇所に設置する。

お客様のコンベヤの付着症状の度合い、運用状況等に合
わせて最適なクリーナを選定いたします。

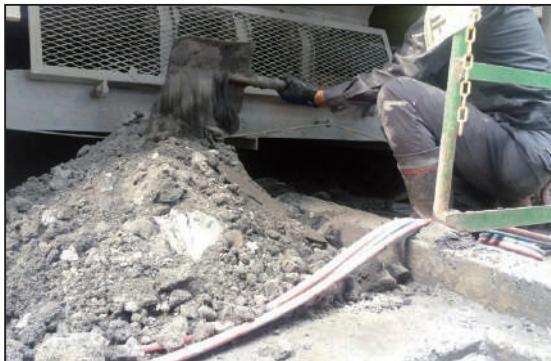
水平部での落鉱清掃作業に追われている

リターン側全般、特にグランドまでの高さがあまりない場合の多い「水平部」において落鉱が連続的に発生し、日々、その清掃作業に追われている。

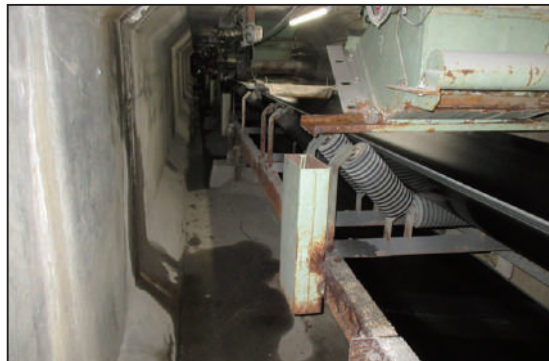
地下の閉所・暗所につき落鉱搬出が困難

水平部は地下に設置される場合も多く、落鉱を搬出することが困難である。また、狭く・暗い場所での清掃作業は、労働災害に繋がる危険性もある。

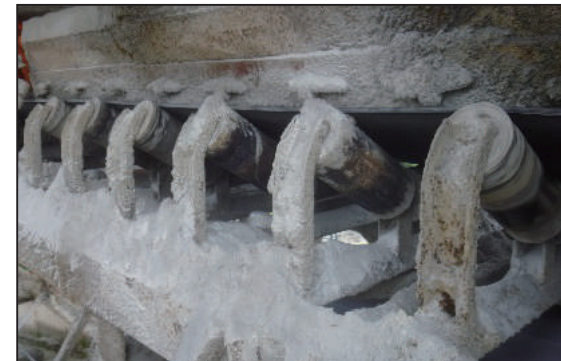
キャリヤ側の荷こぼれ・吹きこぼれ併発

水平部は落鉱以外にキャリヤ側の荷こぼれ (P.4)、シュート部の吹きこぼれ (P.12) を併発している場合も多く、清掃作業が極めて煩雑となる。

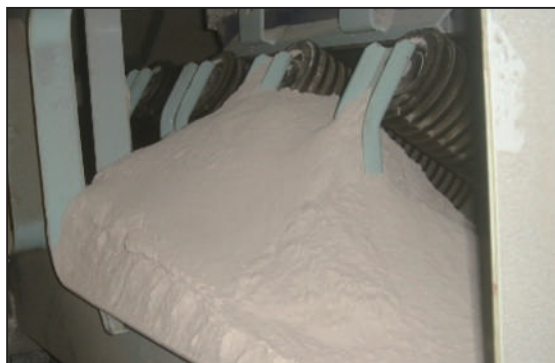
ベルトのたわみから吹きこぼれが発生

シュート下のローラピッチが広いと、ベルトがローラ間でたわむことで、スカートゴムとの間に隙間ができ、吹きこぼれが発生する。

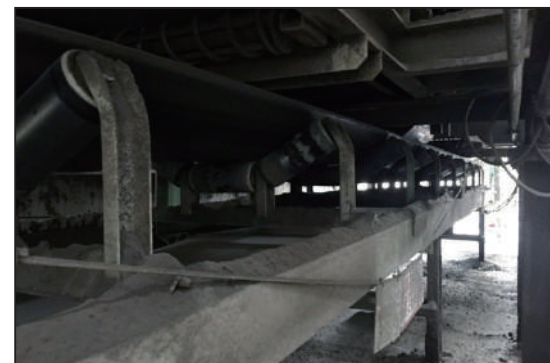
回転体への巻き込まれの危険性が高い

水平部は地下などの閉所や暗所に設置される場合が多く、回転体への「巻き込まれ事故」が発生する危険性が高い。

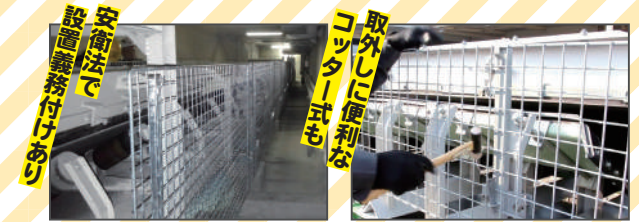
回転体への「巻き込まれ」の危険性のある箇所には**安全柵**を設置する。

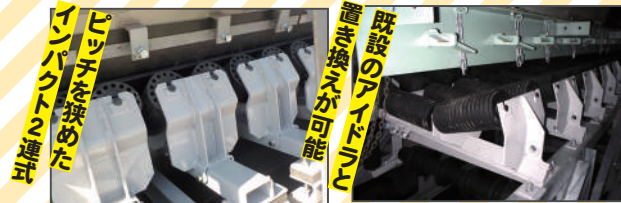
吹きこぼれ対策に従来のローラタイプを採用したい場合は**2連式引出式インパクト**を設置する。
